## Pendampingan Evaluasi Penerangan Jalan Umum melalui Identifikasi Sarana Prasarana dan Pengukuran Intensitas Pencahayaan (Lux) di Kota Mataram

**Abstract:** Kegiatan pengabdian masyarakat melalui pendampingan evaluasi fasilitas Penerangan Jalan Umum (PJU) di Kota Mataram dilaksanakan pada ruas Jalan Caturwarga dan Jalan Peternakan. Kegiatan ini bertujuan untuk mengidentifikasi kondisi sarana dan prasarana PJU, mengevaluasi kualitas pencahayaan jalan, serta memberikan rekomendasi teknis untuk meningkatkan efektivitas sistem penerangan. Metode yang digunakan meliputi identifikasi fasilitas PJU, pengukuran intensitas pencahayaan menggunakan lux meter, serta pengukuran tegangan dan arus pada panel box PJU. Hasil identifikasi menunjukkan bahwa sistem PJU pada kedua ruas jalan masih berfungsi dengan baik, namun ditemukan beberapa permasalahan seperti korosi tiang, penurunan performa armatur, serta vegetasi yang menghambat distribusi cahaya. Jalan Caturwarga memiliki kualitas penerangan lebih baik dengan rata-rata intensitas 23,5 lux pada lampu LED 90 W dan 40 lux pada lampu SON-T 250 W, serta rasio pemerataan masing-masing 0,74 dan 0,7, sehingga mendekati standar SNI 7391:2008. Sement

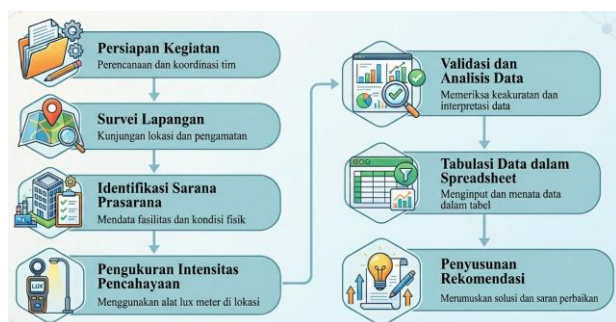
Gambar 1. Bagan alir pelaksanaan kegiatan

Kegiatan pengabdian masyarakat berbasis kemitraan merupakan bentuk kerja sama antara perguruan tinggi dan instansi mitra dalam menyelesaikan permasalahan masyarakat melalui penerapan ilmu pengetahuan dan teknologi secara aplikatif. Adapun alur pelaksanaan kegiatan secara skematis ditunjukkan pada Gambar 1.

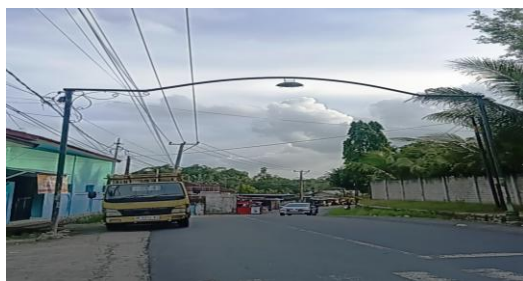
Gambar 2. Kondisi PJU di Jalan Peternakan

armatur (luminaire), serta kondisi peralatan yang mulai menurun. Sementara itu, pada Jalan Peternakan, kondisi PJU dinilai kurang optimal karena sebagian besar masih menggunakan lampu SON-T dengan distribusi cahaya yang kurang merata dan tingkat intensitas pencahayaan yang relatif rendah.

Selain itu, secara fungsional penempatan lampu telah menyesuaikan dengan geometri jalan, namun pada beberapa area ditemukan hambatan berupa vegetasi (pohon) yang menutupi sebaran cahaya ke permukaan jalan sehingga mengurangi efektivitas pencahayaan. Kondisi eksisting fasilitas PJU pada kedua lokasi pengamatan tersebut ditunjukkan pada Gambar 2 dan Gambar 3.

Berdasarkan kondisi tersebut, rekomendasi yang diberikan meliputi penggantian lampu SON-T menjadi lampu LED, penataan ulang jarak antartiang sesuai klasifikasi jalan, serta peningkatan pemeliharaan armatur dan panel PJU secara berkala. Selain itu, dilakukan juga pembaruan data inventaris fasilitas PJU melalui sistem APLARANJA sebagai upaya mendukung pengelolaan dan evaluasi sistem

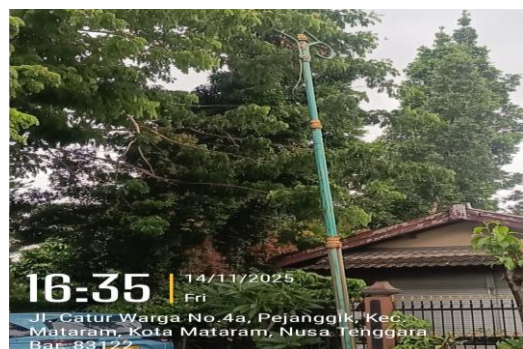
Gambar 3. Kondisi PJU di Jalan Catur Warga

Pada Jalan Caturwarga, kondisi PJU secara umum masih optimal, meskipun ditemukan beberapa titik lampu yang mengalami penurunan intensitas cahaya (redup) yang diduga disebabkan oleh faktor umur lampu, penumpukan debu pada

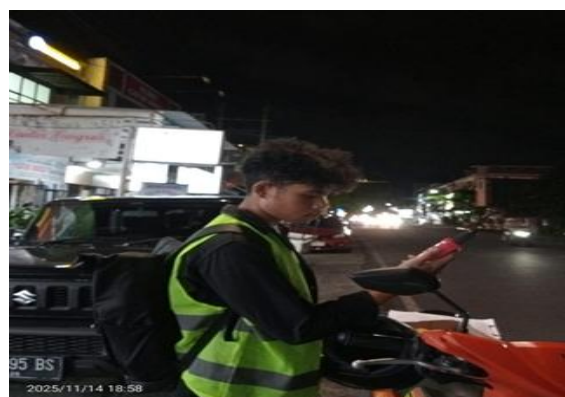
Gambar 5. Pengukuran intensitas penerangan PJU di Jalan Catur Warga

Pengukuran intensitas pencahayaan dilakukan pada malam hari menggunakan lux-meter dengan titik pengukuran berada di tengah antartiang lampu dan posisi sensor  $\pm 1$  meter dari permukaan jalan. Pengukuran dilakukan secara berulang untuk memperoleh nilai rata-rata pencahayaan pada masing-masing lokasi pengamatan. Selain pengukuran intensitas cahaya, dilakukan juga pengukuran pada panel box PJU untuk mengetahui nilai tegangan dan arus pada setiap jalur menggunakan digital clamp meter. Proses

Berdasarkan hasil pengukuran intensitas pencahayaan pada 10 titik sampel tiang PJU di Jalan Caturwarga pada Tabel 2, diketahui bahwa fasilitas penerangan menggunakan dua jenis lampu, yaitu 5 lampu LED 90 W dan 5 lampu SON-T 250 W. Pada tiang nomor 10 hingga 14 yang menggunakan lampu LED 90 W, nilai intensitas pencahayaan terukur berada pada rentang 17,6–25,2 lux. Hasil ini menunjukkan bahwa sebagian besar titik pengukuran telah memenuhi, bahkan sedikit melebihi, standar minimum SNI 7391:2008 untuk jalan kolektor, yaitu 11–20 lux.

Sementara itu, pada tiang nomor 24 hingga 28 yang menggunakan lampu SON-T 250 W, nilai pencahayaan terukur berada pada rentang 28,0–56,2 lux, yang secara umum lebih tinggi dibandingkan dengan lampu LED pada lokasi yang sama. Tingginya nilai pencahayaan pada lampu SON-T menunjukkan kemampuan pencahayaan yang cukup besar, meskipun dari sisi efisiensi energi dan umur pemakaian masih lebih rendah dibandingkan dengan teknologi lampu LED.
